Dokumentation der Restaurierung

Helsinghausen, im Februar 2009

ORGELBAUWERKSTATT BENTE

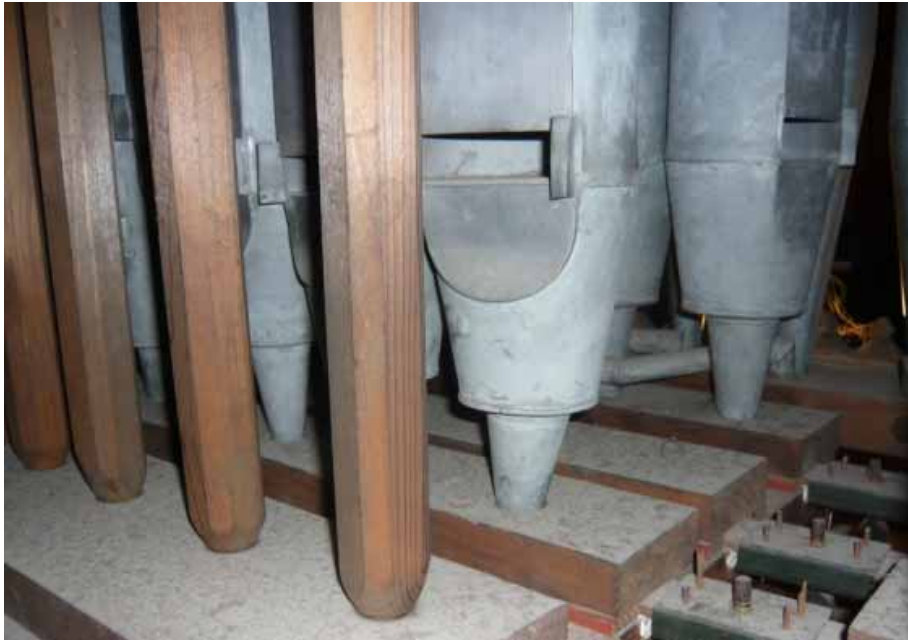
Durch die Vorgängerwerkstatt waren viele Pfeifen seinerzeit nicht mit der gebotenen Sorgfalt überarbeitet worden. Sie wurden jetzt wieder so eingerichtet, daß sie optimal funktionieren und klingen. Einige Pfeifen der Rohrflöte waren gekürzt worden, um sie schwächer machen zu können. Sie wurden wieder in gleichem Material angelängt, damit sie ihre ursprüngliche Klangstärke zurückerhalten konnten. Dies war - wie auch andere Dinge - erst nach Ausbau des Pfeifwerks zu erkennen.

Zinkpfeifen mit ungewöhnlichen Füßen

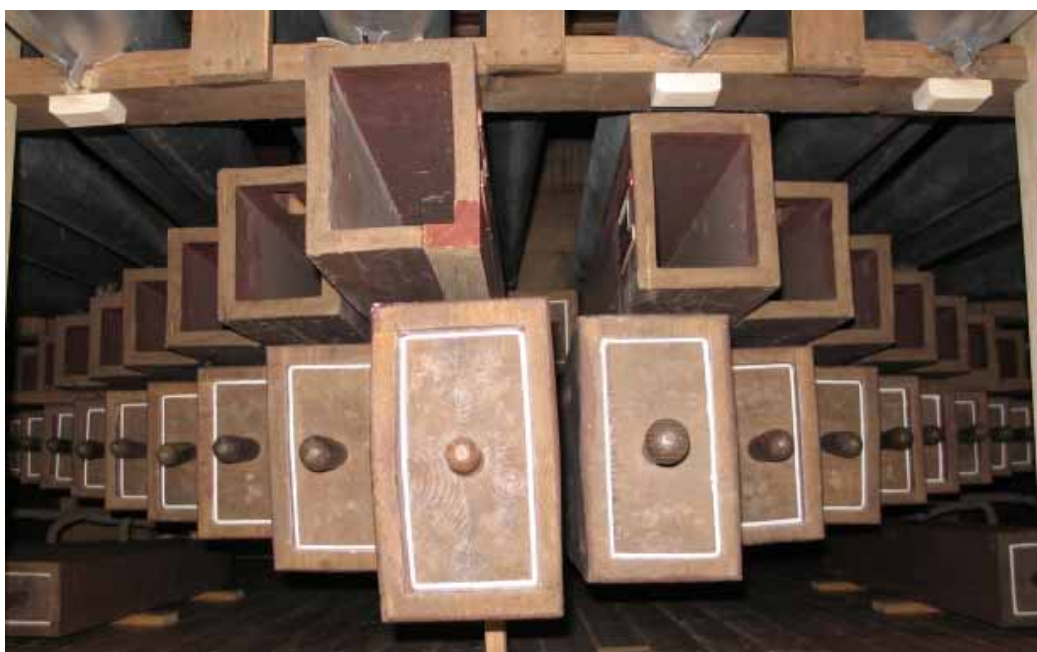
Die Holzpfeifen waren teilweise von Anobien geschädigt, sodaß ein Teil des befallenen Materials herausgeschnitten und durch neues Holz ersetzt werden mußte. Die Holzpfeifen-Spunde wurden kleiner geschnitten und mit Filz aufgefüttert, um das Arbeiten der Pfeifen ausgleichen zu können. Dadurch können sich die Spunde nicht mehr festsetzen und lassen sich in Zukunft gut stimmen.

Holzpfeifen des Pedals

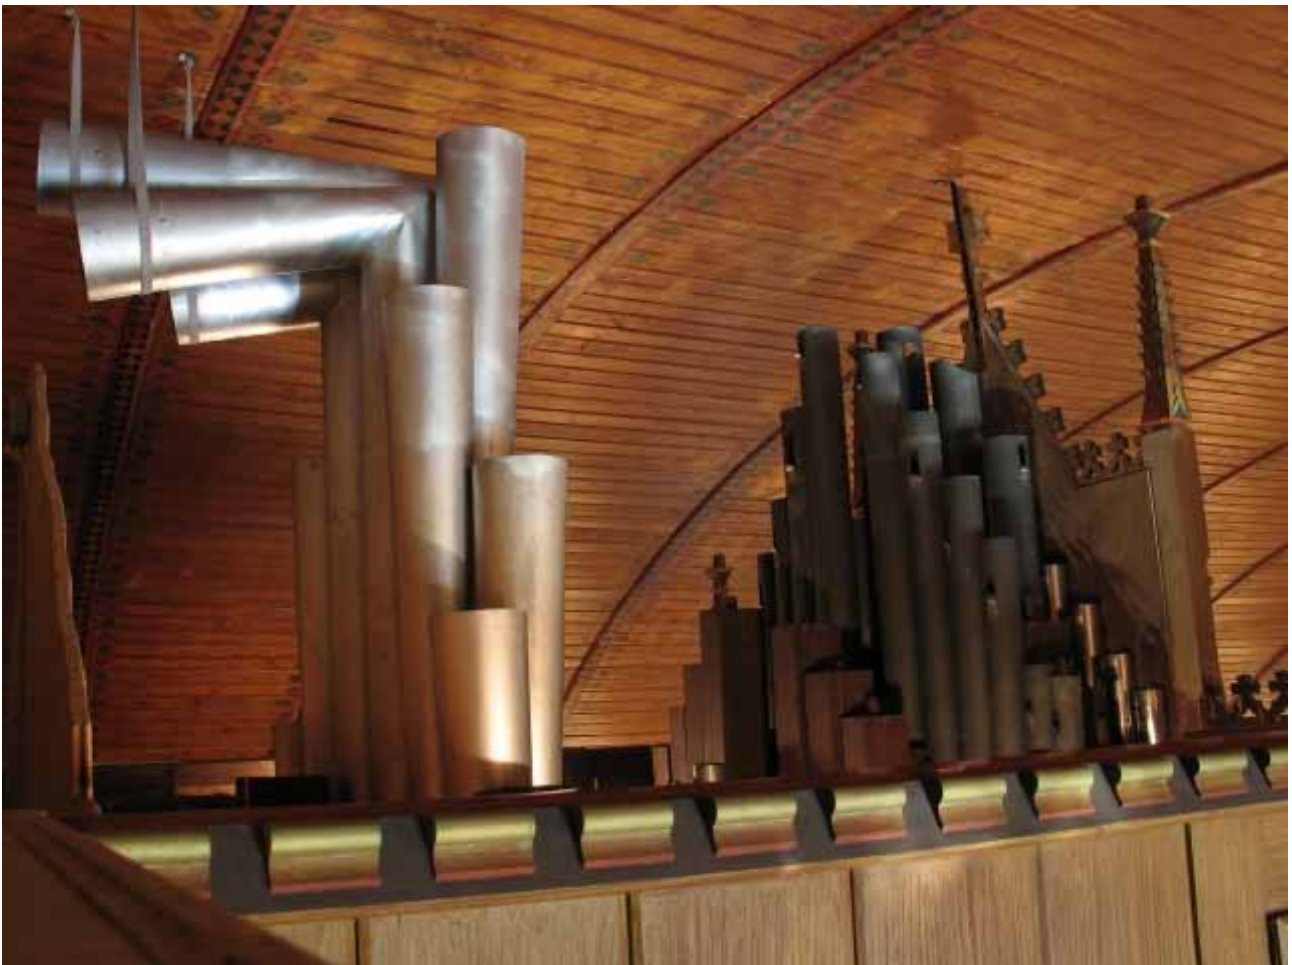
Die größten Becher der Posaune sind mit einer Länge von bis zu 4,20 m so lang, daß sie nicht aufrecht in die Orgel passen. Sie sind deshalb gekröpft, was soviel bedeutet, daß sie ab einer Länge von etwa 3 m um 90 Grad abgeknickt sind. Diese gekröpften Posaunenbecher waren durch eine unzureichende Aufhängung zusammengesunken und an den Nähten gerissen.

Pfeifwerk mit Posaunenbechern

Sie wurden ausgerundet und mittels kreuzweise eingelöteter Messing-Stäben stabilisiert. So können sie nicht in sich vibrieren und nicht wieder flach werden. Außerdem wurden die Becher neu an der Kirchendecke befestigt.

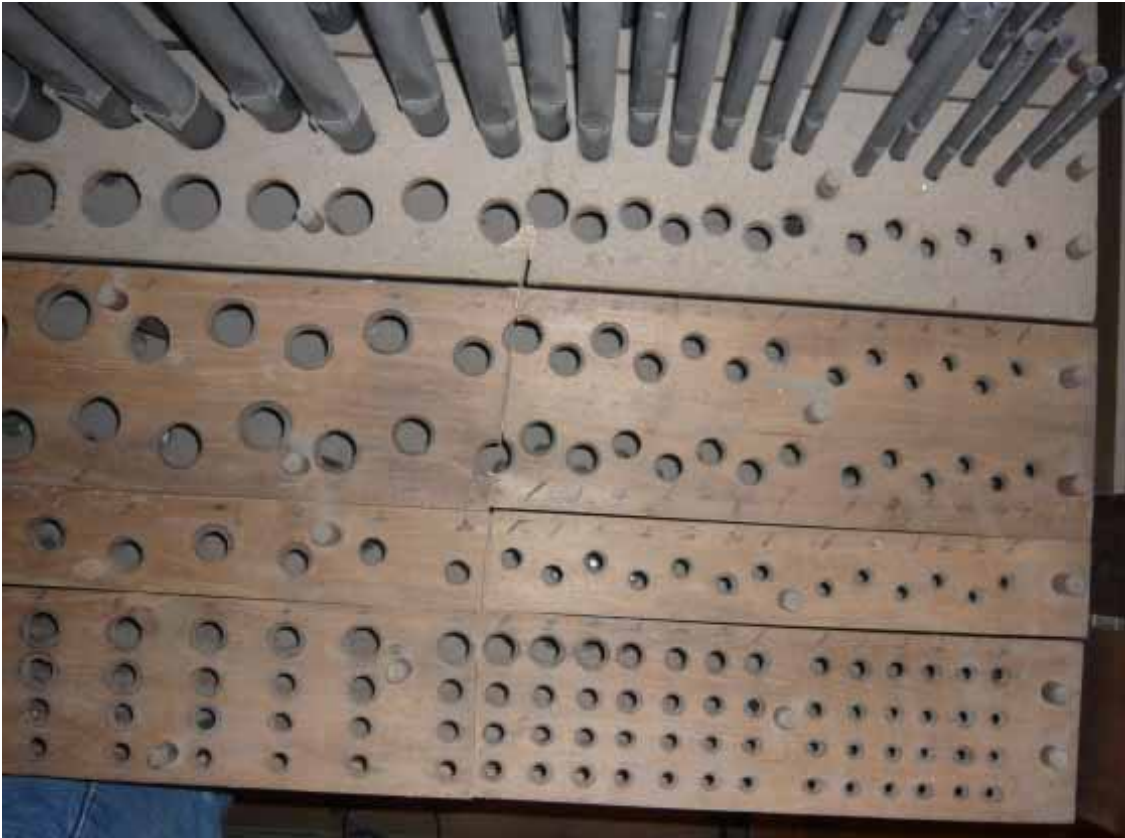
Was schon seit Furtwänglers Zeiten nicht gut gelöst und nicht in Ordnung war, war die Aufstellung der Pfeifen auf der Windlade in den sogenannten Rastern. Die Raster sind dünne Bretter mit Bohrungen, in denen die Pfeifen gehalten werden.

Raster beim Ausbau der Orgel

Furtwängler hat dort so ungenau gearbeitet, daß die Pfeifen nur senkrecht stehen konnten, indem die Pfeifenfüße stark verbogen wurden. Da die Pfeifen beim Stimmen von oben her belastet werden, verbiegen sie sich immer stärker, was sich sehr nachteilig auf deren Haltbarkeit auswirkt. Dies wurde durch das Nachpassen der Pfeifen in den Rastern und das Versetzen einiger Stockbohrungen geändert. Jetzt stehen die Pfeifen alle gerade in den Rastern, sodaß sie beim Stimmen nicht mehr leiden. Zum Abschluß der Arbeiten an den Laden wurden diese auf Dichtigkeit geprüft und jede einzelne Stockbohrung abgehört.

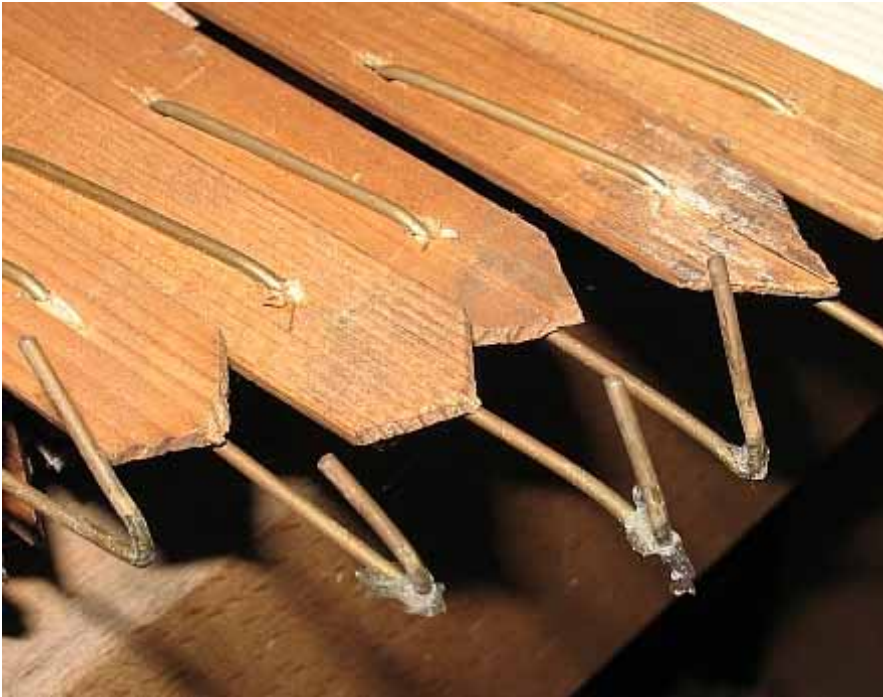
Beim Ausbau der Orgel stellte sich heraus, daß die Mechanik – sie stellt die Verbindung zwischen Taste und Pfeife her - bei der letzten Überarbeitung der Orgel an vielen Stellen mit kaum transparentem Kleber gegen Klappern gesichert wurde.

Abstrakten mit Klebstoff

Das war eine Maßnahme, die tatsächlich das Klappern ein wenig gedämpft aber zugleich auch die Sensibilität der Traktur behindert hat. Wir mußten also, um dies rückgängig zu machen, die komplette Traktur ausbauen, was ursprünglich nicht vorgesehen war.

Die einzelnen Teile der Mechanik, wie Wellenbretter und Winkelbalken wurden in ihre Einzelteile zerlegt und der Klebstoff entfernt. Alle Lager, die teilweise sehr stark ausgeschlagen waren, wurden von uns erneuert, sodaß sie jetzt wieder präzise und gleichzeitig leise laufen. Ziel der Arbeiten war die Wiedergewinnung einer leichtgängigen und sensiblen Traktur.

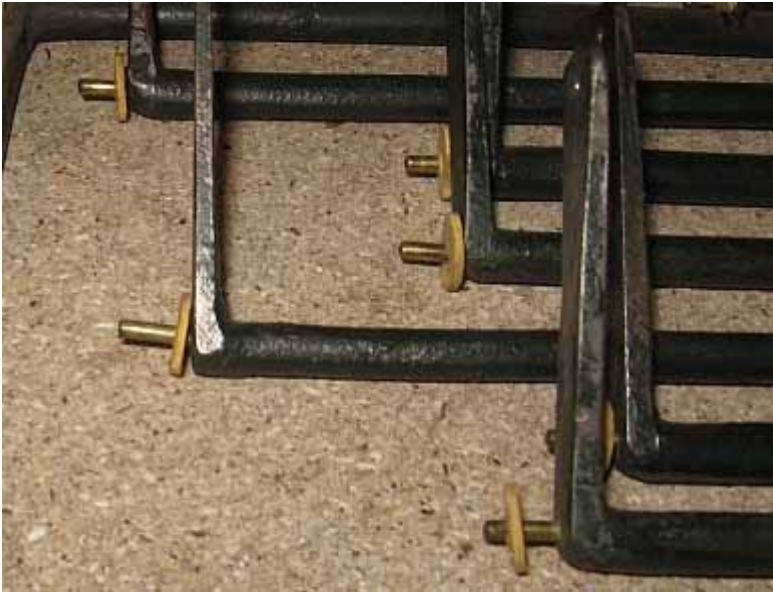
verbogene Wellenachsen

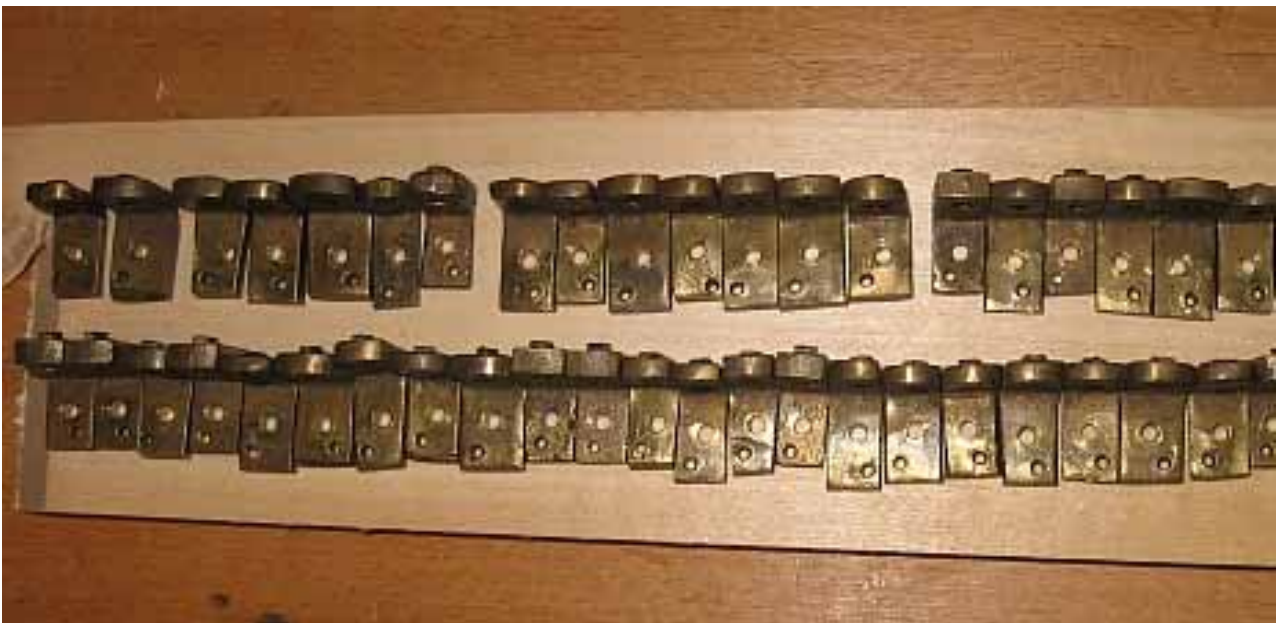
restaurierte Lagerdöckchen aus Messing
