DOKUMENTATION

ERNEUERUNG DER ORGEL

EV.-LUTH. KLOSTERKIRCHE ZU
WÜLFINGHAUSEN

ORGELBAU JÖRG BENTE

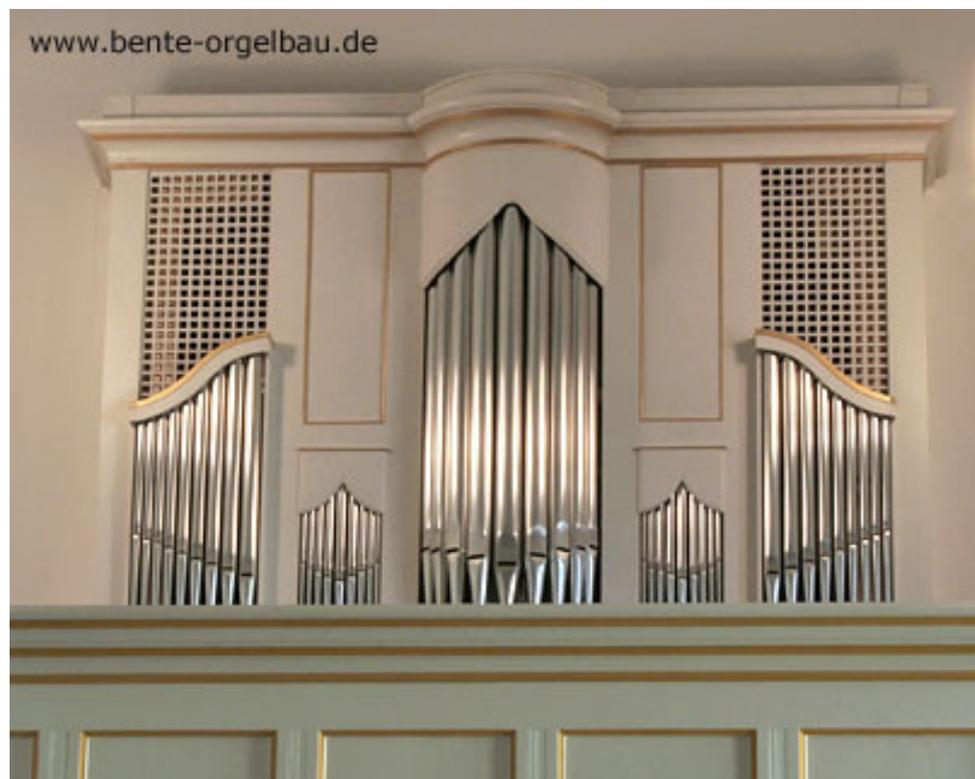
Während der Arbeiten stellte sich heraus, daß die aus Nut- und Federbrettern bestehende Holzdecke oberhalb der Orgel nicht dicht war und Staub in die Orgel hineinfiel. Sie wurde durch das Unterschauben von Sperrholz-Platten abgedichtet und stabilisiert. Der Zugang zum Orgelinernen wurde schließlich durch den Einbau einer zusätzlichen Eingangstür verbessert.

Die Farbfassung des Prospektes wurde abschließend durch die Fa. Furmanek überarbeitet.

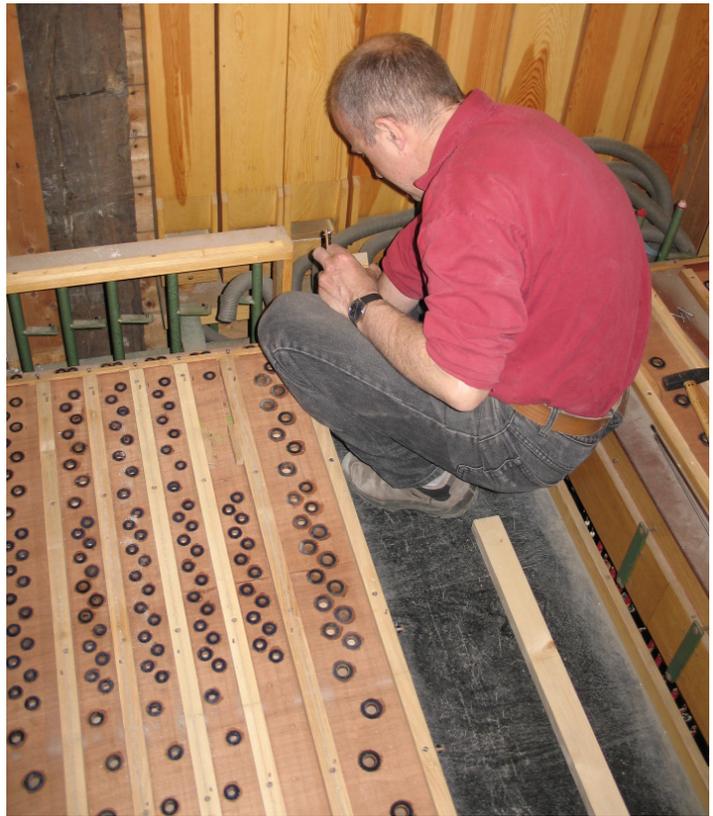
Prospektstöcke und Raster sollten ursprünglich wieder verwendet werden, wurden aber neu angefertigt, weil die alten schlecht gemacht waren. Anschließend wurden die als Schleifendichtungen fungierenden Teleskophülsen neu aufgeklebt, da sie sich fast durchgängig abgelöst hatten. Beim Zerlegen der Laden stellte sich zudem heraus, daß die Bezüge der Windladenbälge brüchig geworden waren. Sie mußten abgenommen und neu bezogen werden.

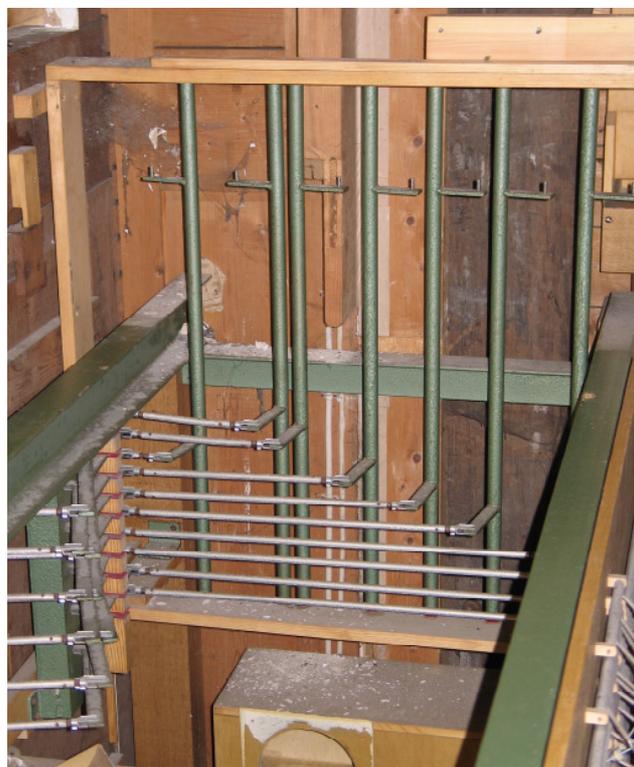
Bei der Überarbeitung der Registermechanik zeigte sich, daß viele Teile klemmten und vielfach gar nicht fluchteten. Die ganze Traktur wurde von uns daraufhin so überarbeitet, daß die Registerzüge heute leicht und ohne zu klemmen laufen.

Der Registerzug und die Mechanik für das zusätzliche Register wurden in gleicher Bauweise ergänzt, sodaß nur der Fachleute merken werden, daß etwas hinzugefügt worden ist.

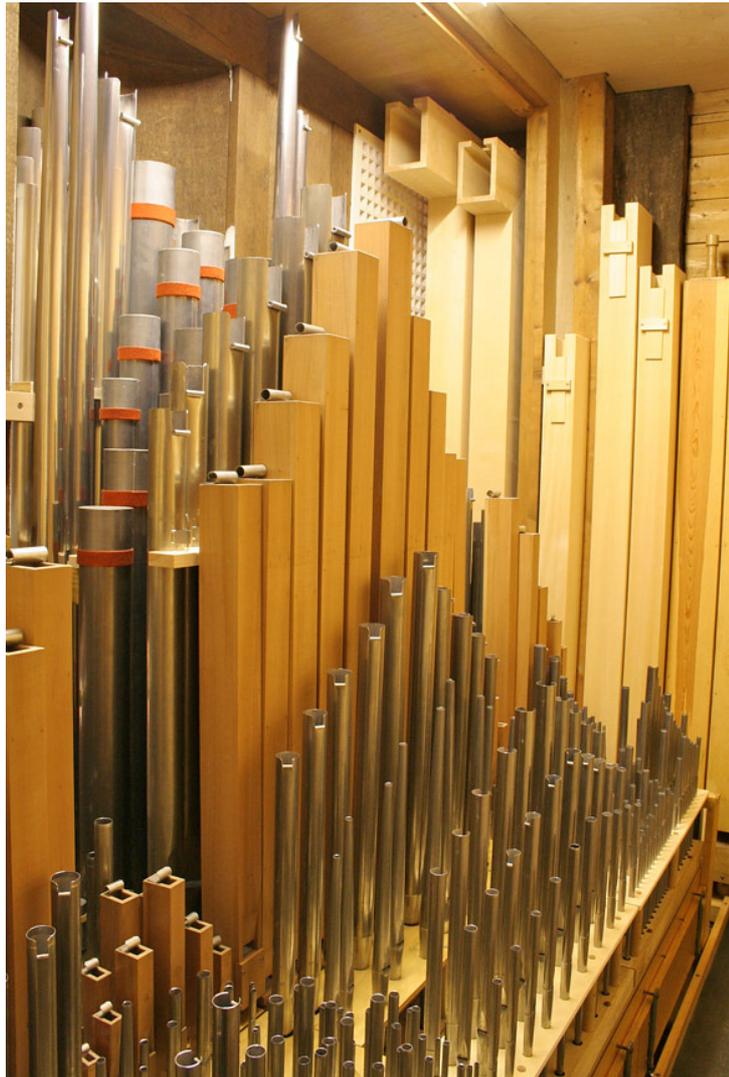
Zusätzlich wurden im HW ein neuer Prinzipal 8´ in den Prospekt gestellt. Der alte 4´ - Prospekt war mit Zinnfolie belegt worden, die sich langsam ablöste, was sehr unansehnlich war. Die alten Prospektpfeifen wurden im Zuge des Umbaus nach innen gestellt und die Prospektpfeifen durch die neuen Pfeifen des Prinzipal 8´ ersetzt. Damit hat die Orgel wieder ein glänzendes Gesicht erhalten.

Die Quintade 8´ im HW wurde durch eine Gambe ersetzt und der kaum zu verwendete Glöckleinton im Pedal durch einen hölzernen Oktavbaß 8´, dessen tiefe Oktave liegend unter der Pedallade angeordnet ist.

Jedem offenen Register wurde eine neu angefertigte Pfeife vorgesetzt und das restliche Register um einen Halbton aufgerückt. Damit wurde erreicht, daß die Tonhöhe beibehalten werden konnte.

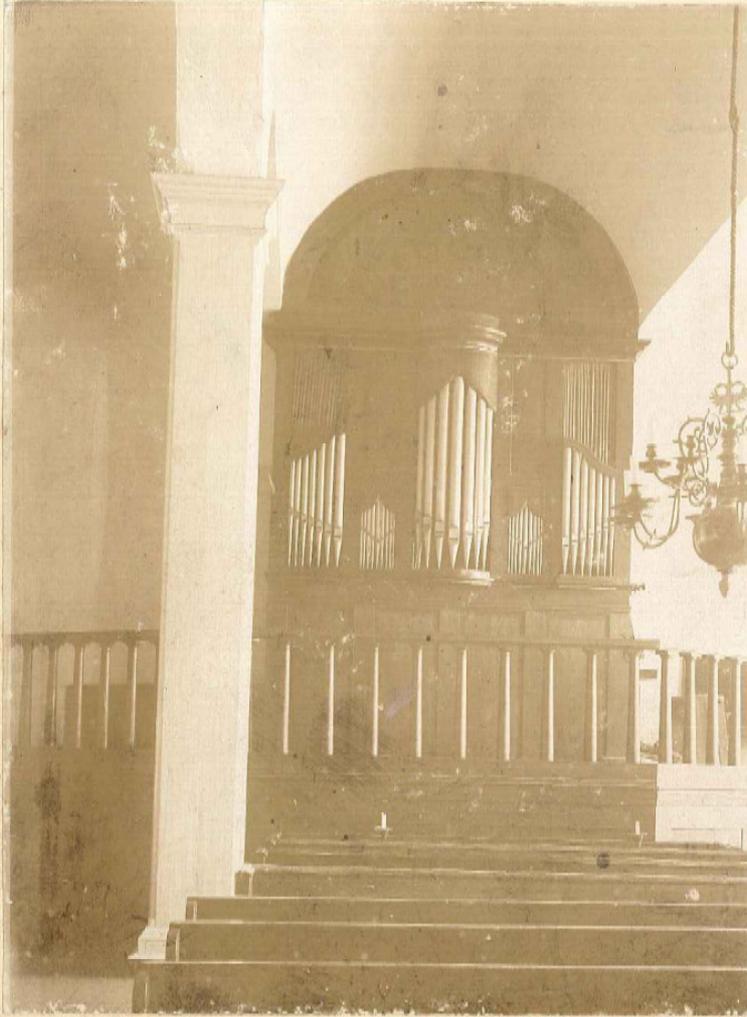
Klosterkirche Wülfinghausen. 3. März 1885
Jetzige Kirche.

Von wem und von wann das Instrument ursprünglich stammt, ist nicht bekannt. Wie auf dem alten Photo (s. Anlage) zu erkennen ist, stand das Instrument anfänglich nicht dort, wo es heute steht, sondern auf der gleichen Ebene einige Meter zurückversetzt in Richtung Klostereingang in dem heute hinter der Orgelempore befindlichen Raum. - Das noch vorhandene, in massiver Eiche gebaute Gehäuse könnte eventuell von dem Gottsbürener Orgelbauer Euler stammen.
