Dokumentation der Restaurierung

Das Instrument scheint von dem neapolitanischen Orgelbauer Fabrizio Cimino um 1780 erbaut worden zu sein. Ein Hinweis auf das Erbauungsdatum ist eine Inschrift auf der Taste C der Manualklavatur, die die Jahreszahl 1780 oder 1784 erkennen läßt. Auf den Erbauer gibt es in der Orgel ansonsten keine schriftlichen Hinweise.

2003 wurde das Instrument für die Ev.-luth. Marktkirche St. Georgii et Jacobi in Hannover erworben. Im Dezember 2006 hat es Paul-Uwe Dietzsch in seiner Werkstatt einer Gehäuse-Restaurierung unterzogen und im April 2007 wurde es in unserer Werkstatt in Helsinghausen technisch und klanglich restauriert.

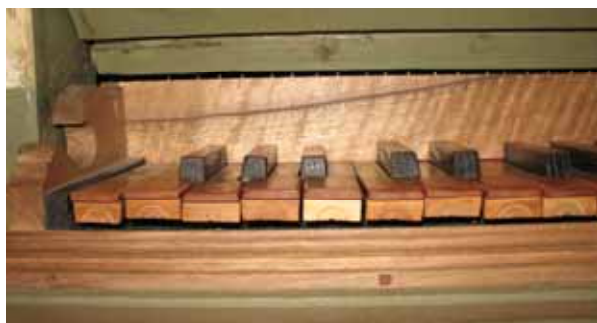
Die Manualklavatur der Orgel wurde zerlegt und gereinigt. Die Tasten waren aus Nußbaum gefertigt und mit Buchsbaum belegt. Sie waren sehr stark verzogen und partiell verwurmt, die Beläge lösten sich teilweise ab, die Klaviaturstifte waren korrodiert.

Die Führungen waren so stark ausgeschlagen, daß die Tasten teilweise übereinander kamen und so beim Spiel Nachbartasten mit gedrückt wurden. Die vorderen Klaviaturführungen waren durch Aufdoppeln von Nußbaum-Führungen erneuert worden. Diese wurden beibehalten und nur dort, wo sie zu weit ausgeschlagen waren, erneuert.

Alle Klaviaturstifte wurden entfernt und durch neue Edelstahlstifte ersetzt. Dort, wo die hinteren Führungen zu weit ausgeschlagen waren oder aufgrund der verdrehten Tasten nicht mehr geradestanden, wurden die Tasten hinten aufgeschnitten, ein Stück Holz eingesetzt und die Führungen neu gebohrt.

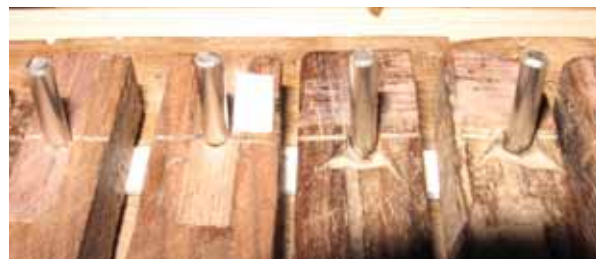
Die Sitze der Führungstifte im Klaviaturrahmen waren völlig ausgeleiert, sodaß die Rahmen ausgefräst werden und mit Nußbaum ergänzt werden mußten.

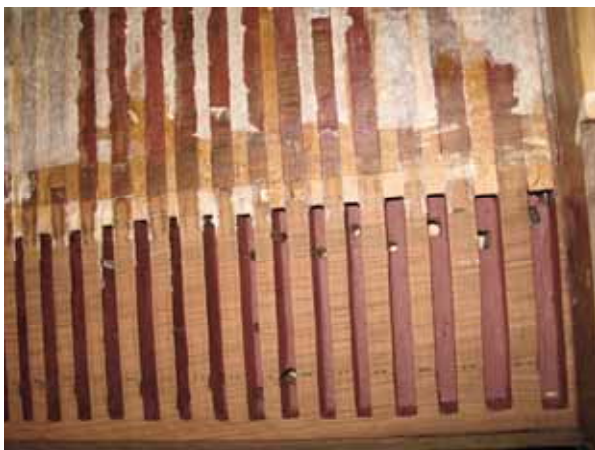
Aufgrund dessen ist die ganze Lade verzogen und gerissen. Die Risse wurden bereits in früherer Zeit ausgebessert. Wir haben im Bereich der Ventilschlitzte an einigen Stellen noch die Kanzellen mit Leder abgedichtet, um zusätzliche Sicherheit gegen Durchstecher zu erhalten.

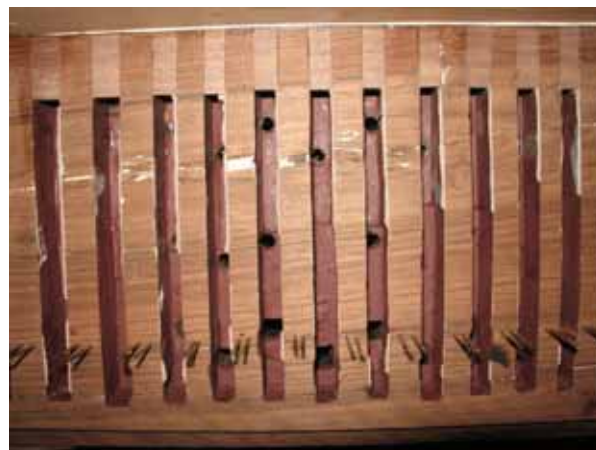
Die Kanzellen sind aus dem massiven Holz herausgestemmt und mit Bolus ausgegossen worden. Die Kanzellen waren an der Unterseite mit quer zum Kanzellenkorpus verlaufendem Holz verspundet. Durch den unterschiedlichen Maserungsverlauf hat das Holz sehr stark gearbeitet, sodaß es Risse an der Unterseite der Kanzellen gab. Die Spunde wurden durch in gleicher Maserrichtung verlaufende Nußbaum-Spunde ersetzt und die Unterseite neu beledert. Damit ist gewährleistet, daß die Lade nicht mehr reißt.

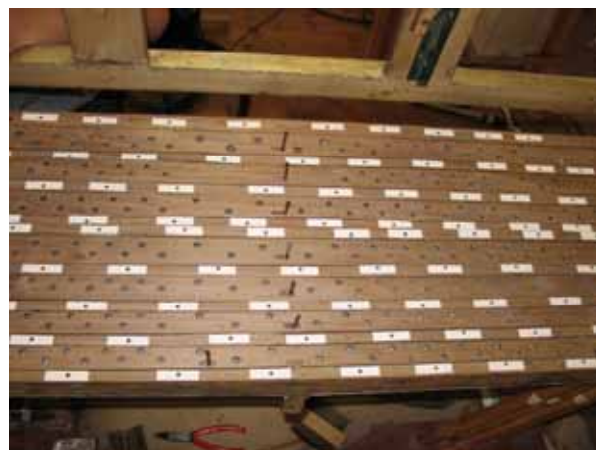
Schleifen und Dämme waren konisch (!) ausgeführt und liefen Holz auf Holz. Der Windkastenkorpus war mit Spanischen Reitern versehen worden. Um etwas mehr Sicherheit bei klimatischen Veränderungen zu haben, wurden Windladenkorpus und Stöcke mit Lederriemen als Schleifendichtung versehen, die gehärtet und anschließend abgerichtet wurden, was bei der in alle Richtung verzogenen Lade nicht einfach war! Die an den Dämmen fehlende Stärke wurde mit Papier ergänzt.

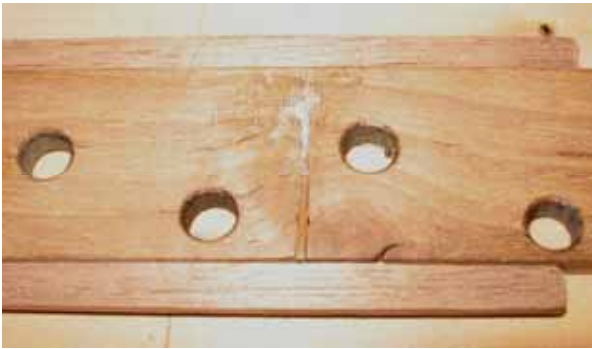
Einige Schleifen waren seitlich eingesägt worden, um ihnen die Spannung zu nehmen. Dadurch waren sie an diesen Stellen sehr labil. Sie wurden genutet und durch Einsetzen neuer, hölzerner Federn wieder stabilisiert.

Außerdem wurden sie am Registerwellen-Angriffspunkt aufgedoppelt, da sie von dem Wellenarm nur sehr knapp beaufschlagt wurden.

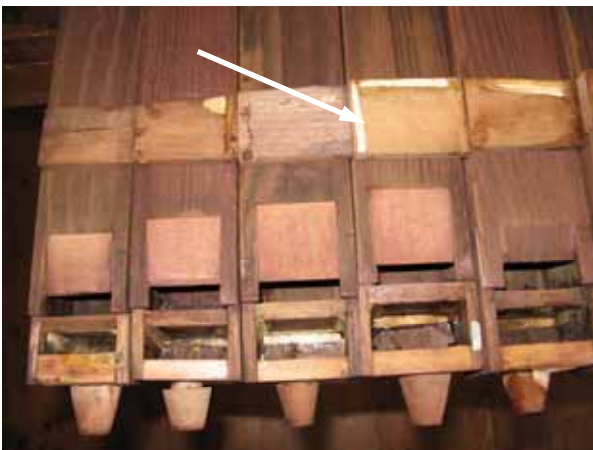
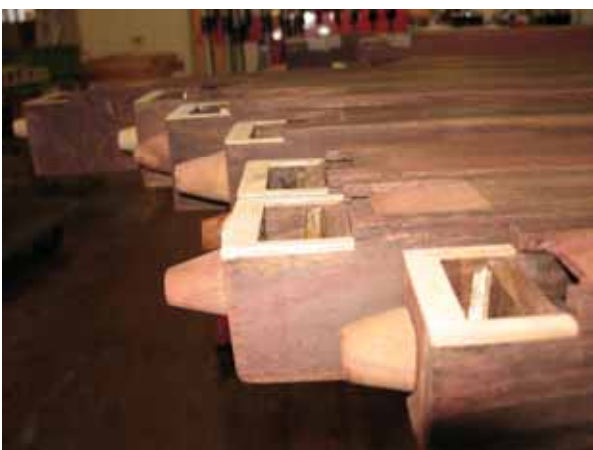
Die Kernspalten waren teilweise dadurch gebildet oder vergrößert worden, daß die Vorschläge mit dickem oder mehreren Lagen Leder aufgeleimt waren. Das Leder war teilweise nicht dicht, sodaß die Pfeifen in diesem Bereich abbliesen. Das Leder wurde entfernt und durch Aufleimen von Holz die erforderliche Fläche für den Vorschlag hergestellt.

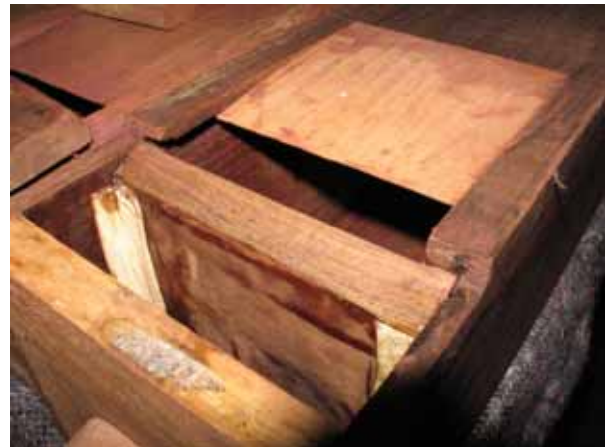
Die Kerne bestehen aus Querholz, das einfach zwischen die Pfeifenwandungen eingeleimt und mit Leder fixiert und abgedichtet worden war. Die Kerne waren an den Kernkanten teils erneuert, teils grob bearbeitet worden.

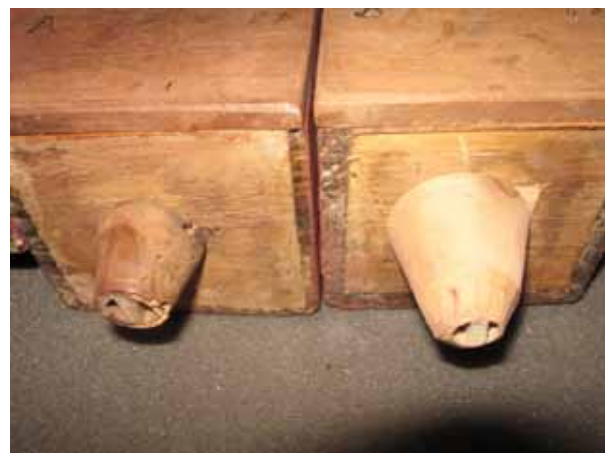
Etliche Füße waren verwurmt und bereits früher ersetzt worden. Soweit es nicht anders ging, wurden Füße in originaler Manier nachgefertigt und eingesetzt. Die neueren Füße, die vielfach nur „geschnitzt“ waren, wurden teilweise nachgedreht, damit sie rund wurden und dicht in den Pfeifenlöcher stehen.

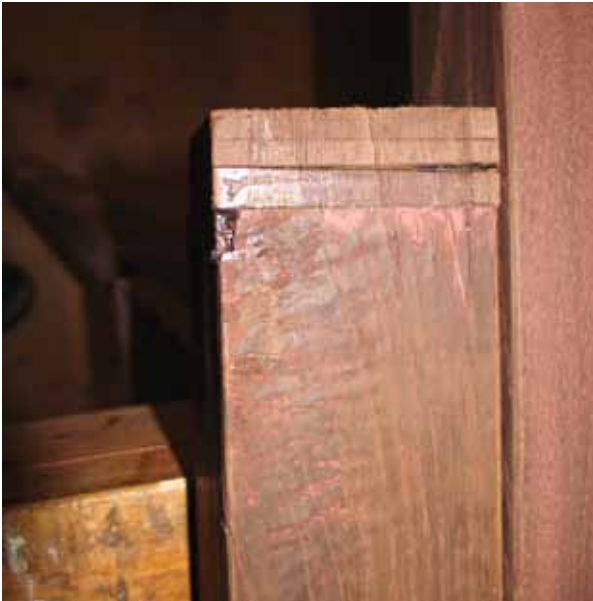
Alle Holzpfeifen wurden mit Warmleim ausgegossen, um alle Löcher zu schließen. Es wurden zudem gerissene Pfeifen ausgespänt und Füße repariert. Etliche Pfeifen waren bereits mehrfach (!) und sehr provisorisch angelängt worden. Die Anhängungen waren aus unpassenden Hölzern und mit teilweise viel zu starken Wandungstärken gemacht. Diese handwerklich nicht tragbaren Anhängungen wurden entfernt und die Pfeifen neu mit Kastanienholz auf das erforderliche Längenmaß gebracht.

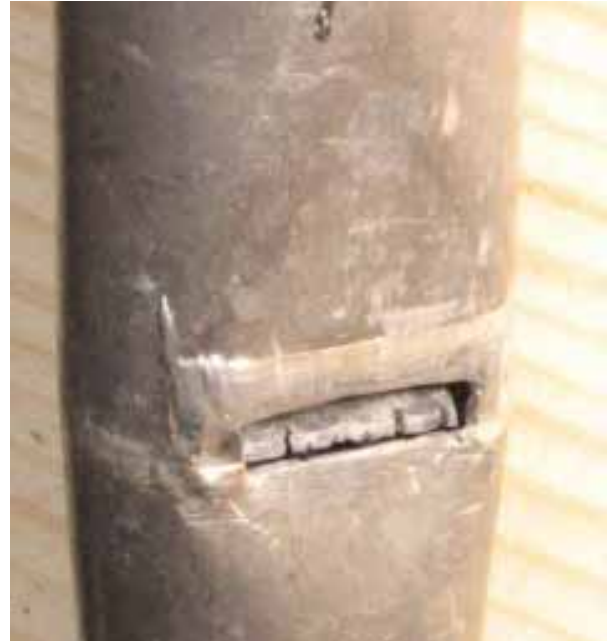
Vielfach wurden Kernstiche, auch sehr grober Art, gesetzt. Diese waren zwischenzeitlich mehrfach verrieben und auch wieder neu gesetzt worden, sodaß die Kerne ziemlich ramponiert waren. Im Prinzip wurde deren Zustand beibehalten. Nur in den Fällen, in denen eine Klanggebung deutlich von den originalen Pfeifen abwich, wurden Kerne bearbeitet.

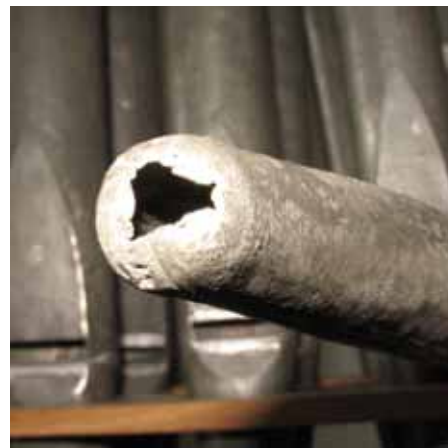
Die Fußöffnungen waren äußerst unterschiedlich. Völlig offene Füße befanden sich direkt neben fast ganz geschlossenen Füßen. Um die Pfeifen ausbeulen zu können, mußten die Füße geöffnet werden. Sie wurden nach der erfolgten Überarbeitung durch Zukulpen so weit geschlossen, daß die Pfeifen sicher in den Stock-Kesselungen standen.

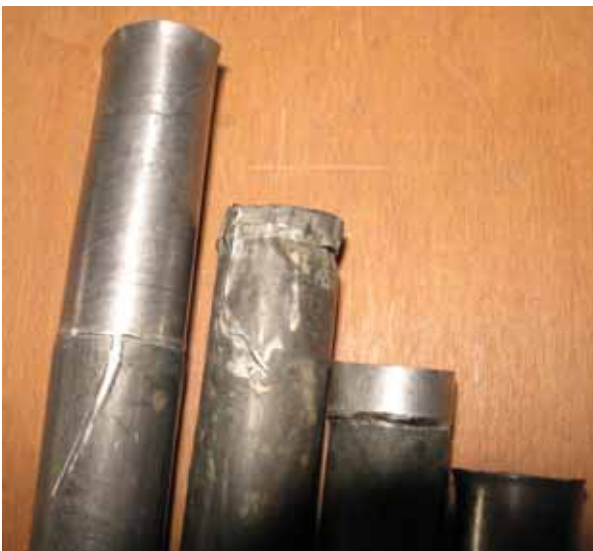
Viele Mündungen waren sehr unfachmännisch (falsche Materialwahl, zu kleine Durchmesser, etc.) angelängt worden und durch das Stimmen beschädigt oder eingerissen.

Die Mündungen wurden, da das Pfeifwerk ohnehin für die mitteltönige Stimmung geändert werden mußte, soweit erforderlich, abgeschnitten und neu angelängt. Drei Pfeifen, die vom Material und der Bauweise her in keiner Weise paßten, wurden neu angefertigt; alles übrige Material wurde wiederverwendet. Für die Anlängungen wurde gegossenes, gehämmertes und von Hand abgezogenes Material mit der entsprechenden Legierung verwendet.

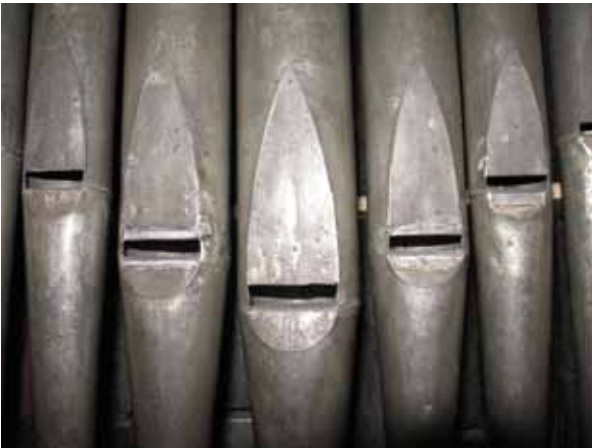
Eine Besonderheit stellt das Material der Prospektpfeifen dar. Sie sind aus fast reinem Zinn (98,7 %) gefertigt. Auch dieses Material ist – ebenso wie die Bleipfeifen – mit Kupfer auflegiert worden. Daneben kann Blei zulegiert worden sein; es ist allerdings auch möglich, daß das Blei als nicht raffinierbare Verunreinigung im Vormaterial enthalten war. Eisen und Kadmium als Spurenelemente erhöhen die Sprödigkeit der Legierung stark, wodurch die Pfeifen so hart geworden sind, daß sie beim Anschlagen mit dem Finger hart wie Zink klingen. Andererseits ist das Material trotz seiner Härte an den Kanten sehr stark korrodiert.

Im Bereich der Kernspalte und des Oberlabiums hat dies natürlich Auswirkungen auf die Tonbildung. Aus diesem Grund sind fast alle Prospektpfeifen jeweils an Unter- und Oberlabium mit Einlötungen versehen gewesen. Sie wurden, um kein weiteres originales Material zu verlieren, so belassen, auch wenn sie handwerklich nicht zufriedenstellend gemacht waren. Um die eingelöteten Teile optisch nicht so stark hervortreten zu lassen, wurden sie von uns mit Wasserfarben kaschiert.

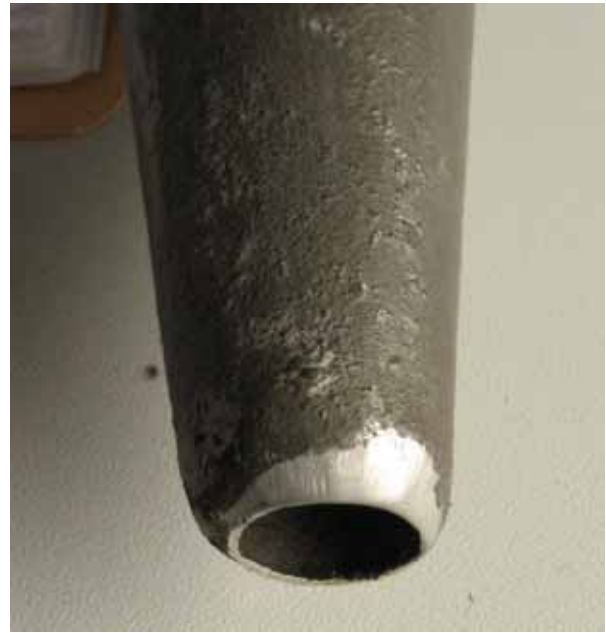
Die Pfeifenfüße waren sehr stark beschädigt und nach innen eingezogen, sodaß die Pfeifen teilweise nur wenig Wind erhielten. Die Füße wurden vorsichtig geöffnet, überarbeitet und ausgebessert.

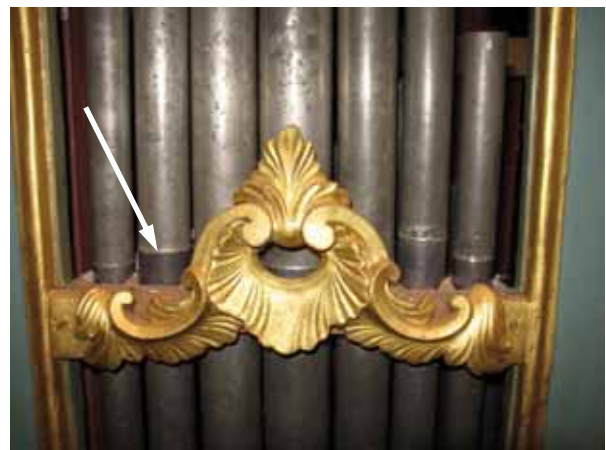
Bis auf eine Prospektpfeife (Ton h) sind alle anderen Pfeifen in der Mitte, etwa in Höhe des Rasters, aufgetrennt und neu verlötet worden. Vermutlich waren die Pfeifen dort durch Einwirkung des Holzes korrodiert und das Material mußte dort erneuert werden. Diese Einlötungen wurden, obwohl sie nicht sehr gut gemacht sind, beibehalten.

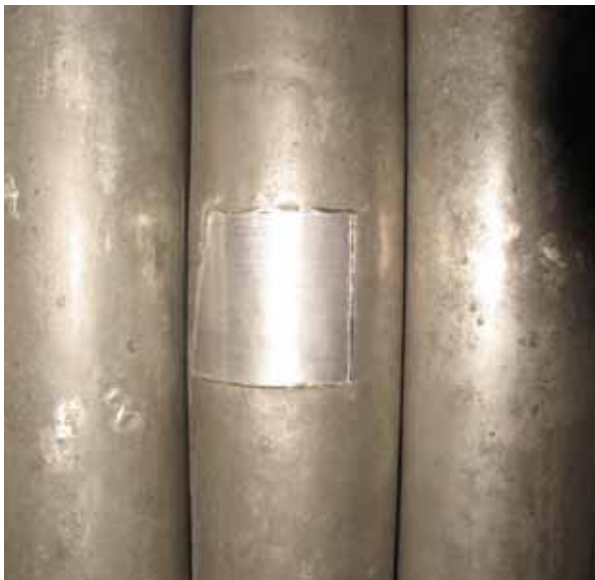
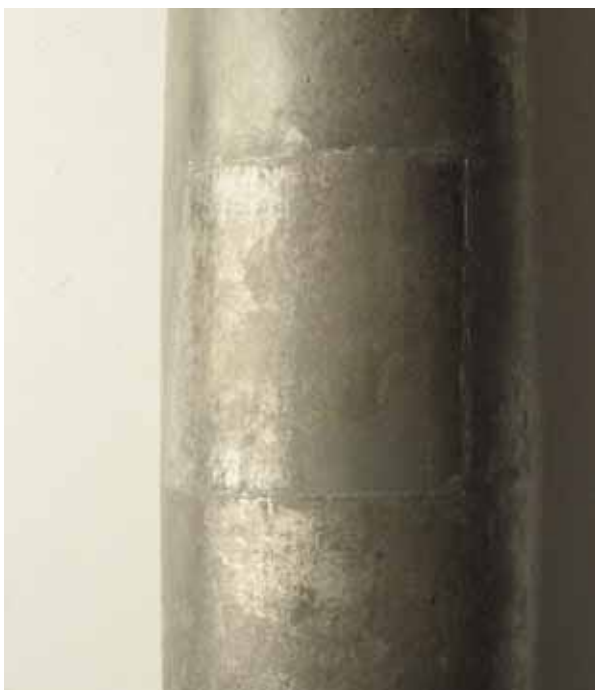
Im Prospekt war beim Ton a im oberen Drittel der Pfeife an einer korrodierten Stelle ein neues Teil eingesetzt worden, das aufgrund des neuen, hellen Materials und den darauf quer (!) verlaufenden Hobelspuren sehr auffiel.

Es wurde von uns durch Einlöten eines Stückes aus altem Material ersetzt.
