DOKUMENTATION

ERNEUERUNG DER ORGEL

EV.-LUTH. KLOSTERKIRCHE ZU
WÜLFINGHAUSEN

ORGELBAU JÖRG BENTE

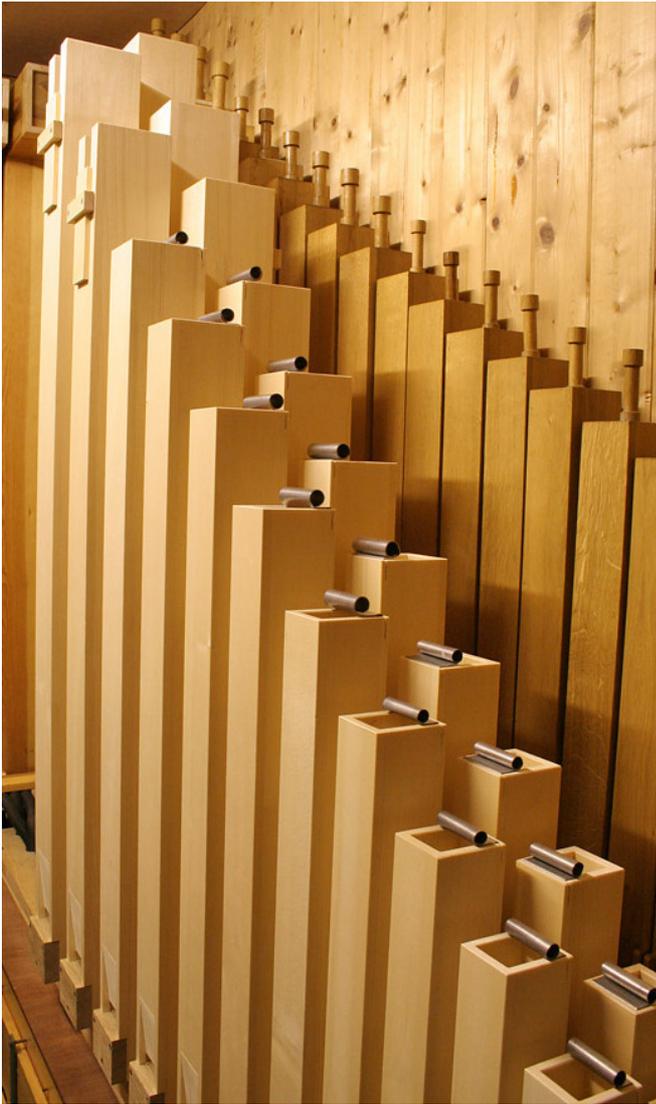
Das Pfeifwerk war insgesamt stumpf und kopflastig, wenig grundtönig und, was besonders auffiel, ohne Klarheit intoniert.

Durch die Erweiterung der Disposition wurde das Instrument klanglich auf eine neue Basis gestellt – es klingt nunmehr wie eine große Orgel - und durch die Neuintonation klarer und charaktervoller. Dazu wurden die Kernspalten aller Pfeifen erweitert, sodaß die Pfeifen mehr Wind bekommen, und die zu hohen Aufschnitte erniedrigt. Die einzelnen Pfeifen konnten dadurch stabiler und vor allem wärmer und aussagefähiger im Klang intoniert werden. Die Tragfähigkeit sowie die Mischungsfähigkeit und damit die musikalische Verwendbarkeit der Register wurde sehr verbessert.

Weil die Mensuren – das klangbestimmende Verhältnis von Länge zu Durchmesser jeder einzelnen Pfeife – sehr eng waren, wurden sie durch Hinzufügen von weiteren neu angefertigten Pfeifen und Aufrücken der übrigen auf das richtige Maß gebracht.
