Dokumentation der Restaurierung

Das Instrument scheint von dem neapolitanischen Orgelbauer Fabrizio Cimino um 1780 erbaut worden zu sein. Ein Hinweis auf das Erbauungsdatum ist eine Inschrift auf der Taste C der Manualklavatur, die die Jahreszahl 1780 oder 1784 erkennen läßt. Auf den Erbauer gibt es in der Orgel ansonsten keine schriftlichen Hinweise.

2003 wurde das Instrument für die Ev.-luth. Marktkirche St. Georgii et Jacobi in Hannover erworben. Im Dezember 2006 hat es Paul-Uwe Dietzsch in seiner Werkstatt einer Gehäuse-Restaurierung unterzogen und im April 2007 wurde es in unserer Werkstatt in Helsinghausen technisch und klanglich restauriert.

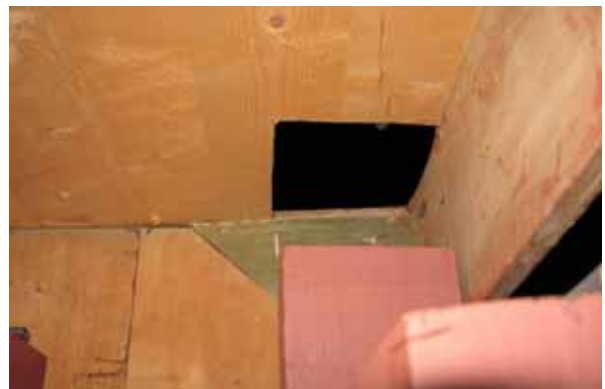
Das Orgelgehäuse ist recht rustikal gearbeitet: Die Oberflächen im Inneren des Gehäuses sind nur grob geschruppt worden. Das Dach wurde zu einem späteren Zeitpunkt erneuert. In ihm befindet sich oberhalb der größten Pfeife des Principale 8´ eine Öffnung, die etwa dem Querschnitt dieser Pfeife entspricht. Da die Pfeife selbst heute nicht so lang ist, daß diese Öffnung erforderlich ist, kann man vermuten, daß die Pfeife ursprünglich länger gewesen ist.

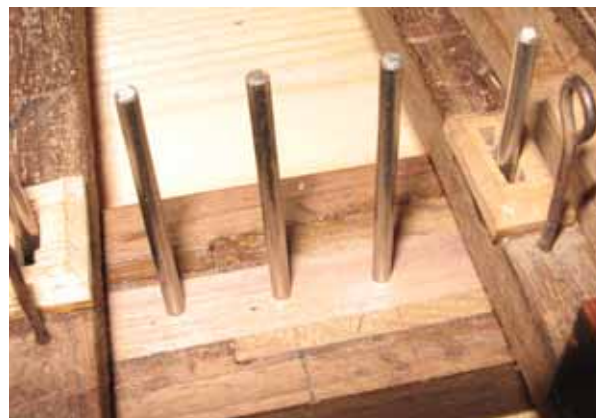
Die Sitze der Führungstifte im Klaviaturrahmen waren völlig ausgeleiert, sodaß die Rahmen ausgefräst werden und mit Nußbaum ergänzt werden mußten.

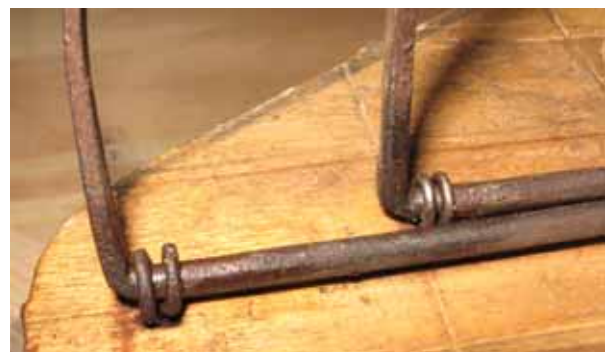
Das Pedal ist angehängt und wurde über gewebte Leinenbänder mit der Manualklaviatur verbunden. Wir haben, um die Klaviatur nachjustieren zu können, in die Bänder eine Reguliervorrichtung eingefügt, die ursprünglich wohl nicht vorhanden war.

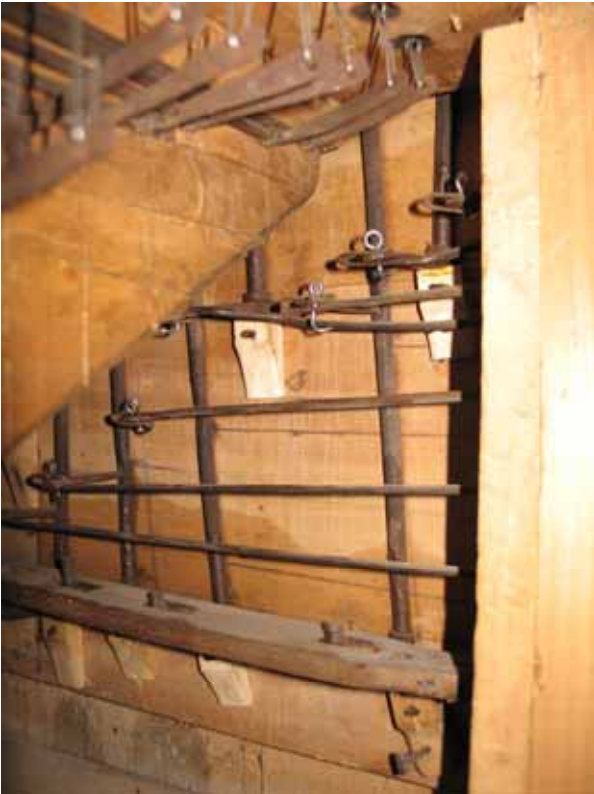
Die Registeranlage der Orgel besteht analog zum Wellenbrett aus eisernen Metallwellen, die angenietet bzw. umgebogene Ärmchen hat. Die Wellen werden auch hier von Krampen gehalten und „stehen“ jeweils auf kleinen angenagelten hölzernen Böcken. Diese Böcke hatten sich gelöst und wurden wieder befestigt.

Einzelne Arme waren aufgeplatzt und wurden zugelötet. Die Verbindungsstifte zwischen Wellenarmen und Registerzugstangen waren viel zu klein, sodaß die Traktur sehr wackelig und indifferent war. Hier wurden jeweils passende Stifte eingesetzt, Arme und Züge gerichtet, sodaß die Anlage jetzt wieder präzise und gleichmäßig funktioniert.

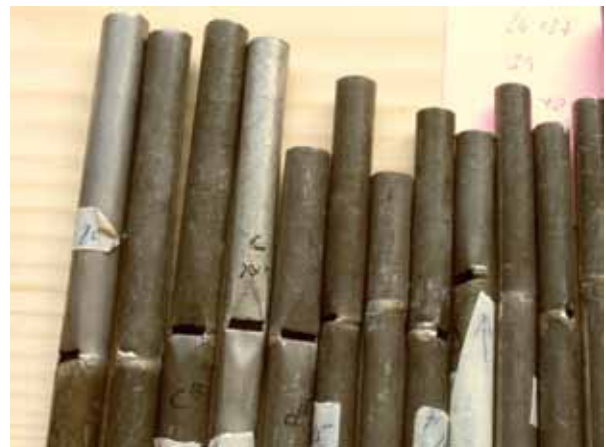
Sehr viele Pfeifen waren in der verschiedensten Art und Weise beschriftet worden, die meisten sogar mehrfach. Es ließen sich Einritzungen von Aufschriften unterscheiden. Letztere bezeichnen vielfach Töne und Lagen (ein-, zwei-gestrichen) und sind späteren Datums, weil sie sich auf allen – auch den später hinzugefügten – Pfeifen finden.

Anhand der Handschrift und der Art der Einritzung ist eine Beschriftungsweise als sehr alt einzuschätzen. Es handelt sich hierbei um eine Nummerierung mit Zahlen zwischen 19 und 254. Sowohl auf Körpern und Füßen finden sich diese Zahlen, deren Systematik allerdings nicht zu entschlüsseln war, über das ganze Pfeifwerk verteilt.

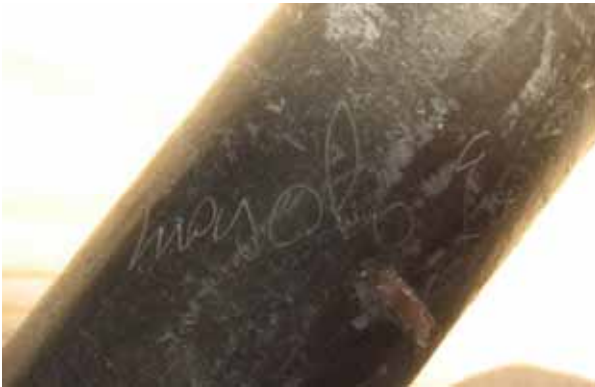
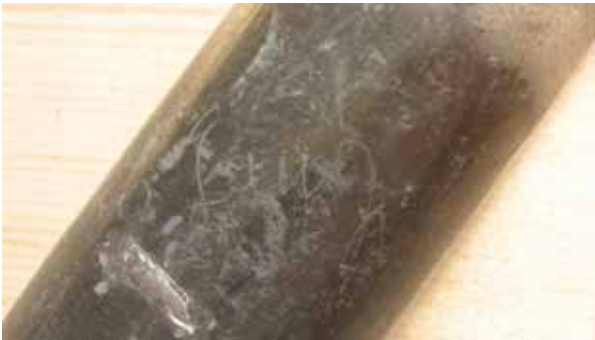
Auf drei Pfeifen (Ottava B, Voce umana cs' und Flauto XII b) findet sich jeweils eine Inschrift, die diagonal über die Pfeife reicht und mit „Inascolo“ oder „Inoscolo Lung“ einen Namen bezeichnet; vielleicht der Name des Orgelbauers oder Pfeifenmachers?

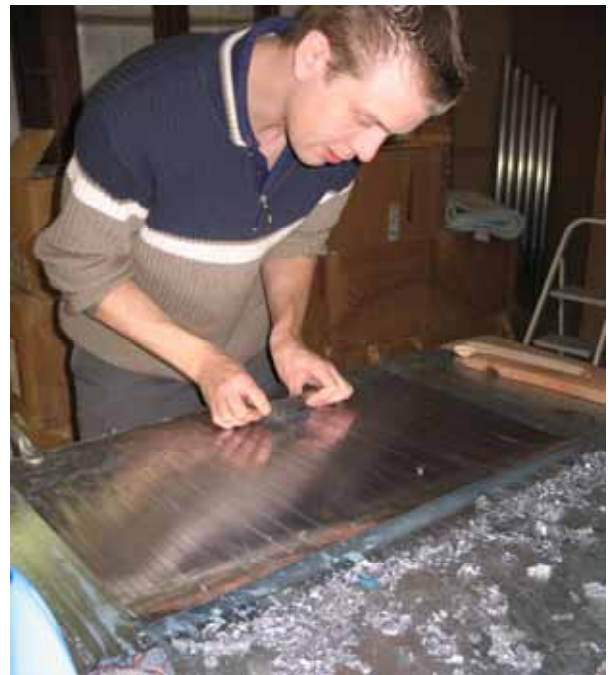
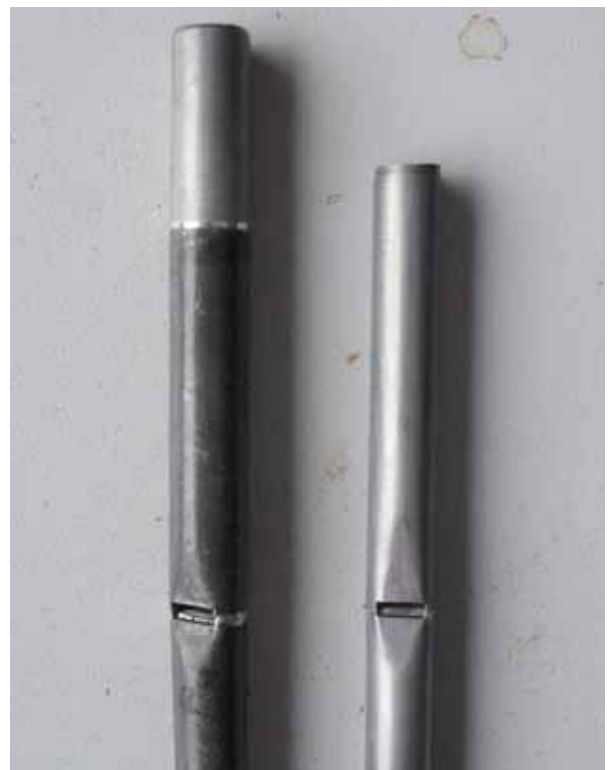
Viele Mündungen waren sehr unfachmännisch (falsche Materialwahl, zu kleine Durchmesser, etc.) angelängt worden und durch das Stimmen beschädigt oder eingerissen.

Die Mündungen wurden, da das Pfeifwerk ohnehin für die mitteltönige Stimmung geändert werden mußte, soweit erforderlich, abgeschnitten und neu angelängt. Drei Pfeifen, die vom Material und der Bauweise her in keiner Weise paßten, wurden neu angefertigt; alles übrige Material wurde wiederverwendet. Für die Anlängungen wurde gegossenes, gehämmertes und von Hand abgezogenes Material mit der entsprechenden Legierung verwendet.
